Poitou-Charentes | 2008

Poitiers – Hôpital Pasteur

Identifiant de l'opération archéologique : 204758

Date de l'opération : 2008 (SP)

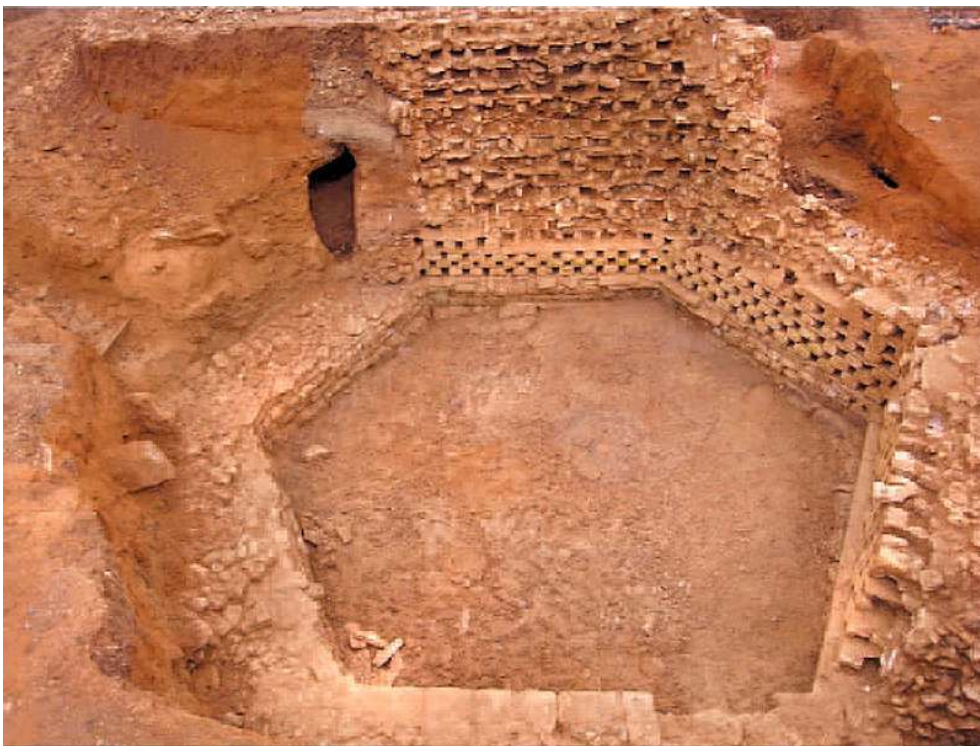
Fig. n°1 : Pigeonnier hexagonal

- 11 Au sein de cet espace, un vaste pigeonnier hexagonal enterré a été mis au jour (Fig. n°1 : Pigeonnier hexagonal) . Il s'agit d'une découverte exceptionnelle de part l'état de conservation des vestiges (4,50 m préservés en élévation) et la rareté de ce type de monument pour l'époque médiévale. En effet, bien que les études de post-fouille n'aient pas débutées, il apparaît que le matériel présent dans les couches d'abandon et de démolition date au plus tard du début du XIV^e s.
